Monitoramento da influência da velocidade de circulação dos trens na força de impacto por meio de sensores de fibra óptica

Danilo Martelli* e Luiz Antônio Silveira Lopes
 Instituto Militar de Engenharia (IME)
 Praça General Tibúrcio, 80, CEP:22290-270,
 Praia Vermelha, Rio de Janeiro/RJ, Brasil,
 *danmec04@yahoo.com.br

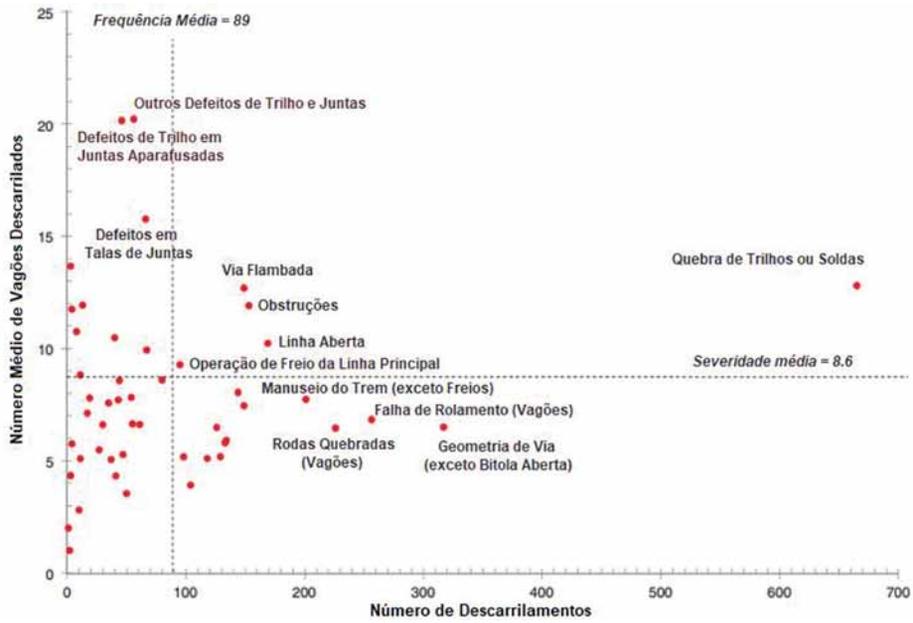
Fig. 1 - Gráfico de frequência e severidade de descarrilamentos na linha principal das ferrovias de carga Class I dos EUA. Fonte: [1], traduzido pelo autor.

Nos Estados Unidos, entre 2001 e 2010, os descarrilamentos que ocorreram com maior frequência foram ocasionados por quebras de trilhos ou soldas [1], como demonstra a **figura 1**. No Brasil, os dados oficiais da ANTT (de 2006 a 2013) mostram apenas o percentual de acidentes por circunstâncias macro, sendo a via permanente a maior causa (aproximadamente 40% dos acidentes) [2].

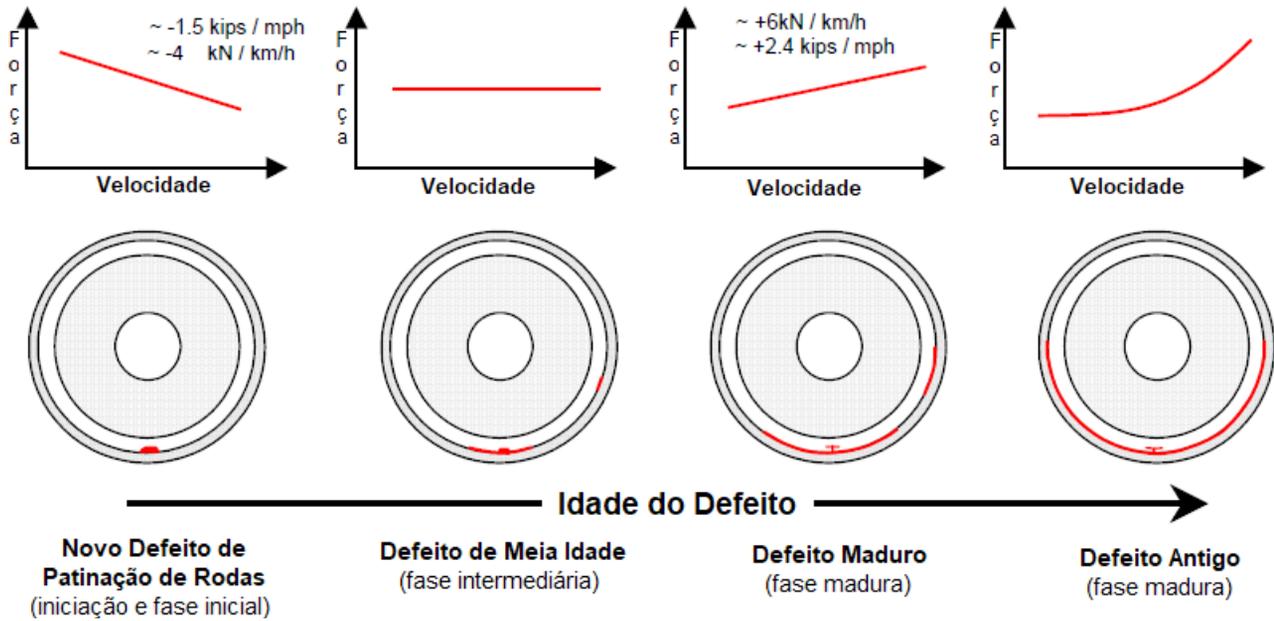
Fig. 2 - Prováveis curvas de velocidade *versus* força de impacto, dependendo da maturidade do defeito. Fonte: [3], traduzido pelo autor.

Durante a realização da revisão bibliográfica para implantação do equipamento, verificou-se a possibilidade de haver relação entre a força de impacto e a velocidade. A **figura 2** mostra todas as possibilidades de relações existentes:

- inversamente proporcional: defeitos em fase inicial (pequenos), que causam forças de impacto altas quanto menor for a velocidade;
- constante: defeitos em fase intermediária (médios), que causam sempre a mesma de força de impacto, independentemente da velocidade;

- diretamente proporcional: defeitos em fase avançada (grandes), que causam forças de impacto altas quanto maior for a velocidade;
- exponencial: defeitos em fase muito avançada (ainda maiores), que causam forças de impacto ainda mais altas quanto maior for a velocidade;

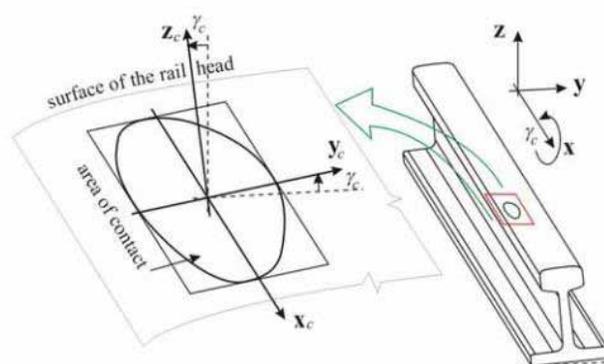
Fig. 4 - Exemplo de área de contato elíptica entre roda e trilho. Fonte: [6].

A chamada força de impacto ocorre quando existe um defeito na roda, ou no trilho, fazendo com que a área de contato, vista na **figura 4**, não aconteça.

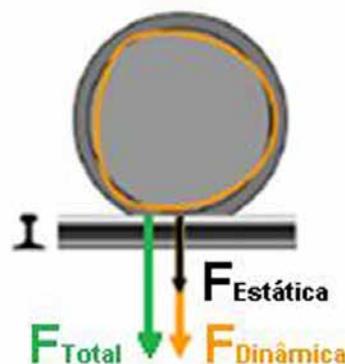
Fig. 5 - Esquema das forças existentes entre roda e trilho. Fonte: [6], modificado pelo autor.

A Força Total de Impacto é composta por duas forças: a Força Estática, que representa a força peso do veículo, dividida pela quantidade de rodas que nele existem, e a Força Dinâmica, que representa a magnitude da força ocasionada por um defeito existente na roda, conforme exemplificado na **figura 5**.

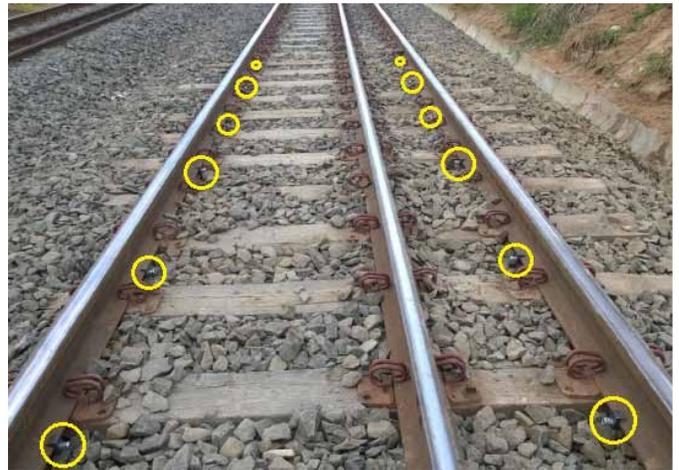
Fig. 6 - Foto dos sensores instalados na via permanente. Fonte: [12], modificado pelo autor.

O sistema de detecção de impacto utilizado para realizar as medições apresentadas nesse estudo consiste de: um computador servidor (localizado na sede da empresa), no qual está instalado o programa gerenciador do equipamento (supervisório); um interrogador ótico, que faz o envio e a interpretação dos sinais, localizado ao lado da via permanente; e 12 sensores de Bragg em fibra ótica (6 em cada trilho da bitola larga), como pode ser visto na **figura 6**.

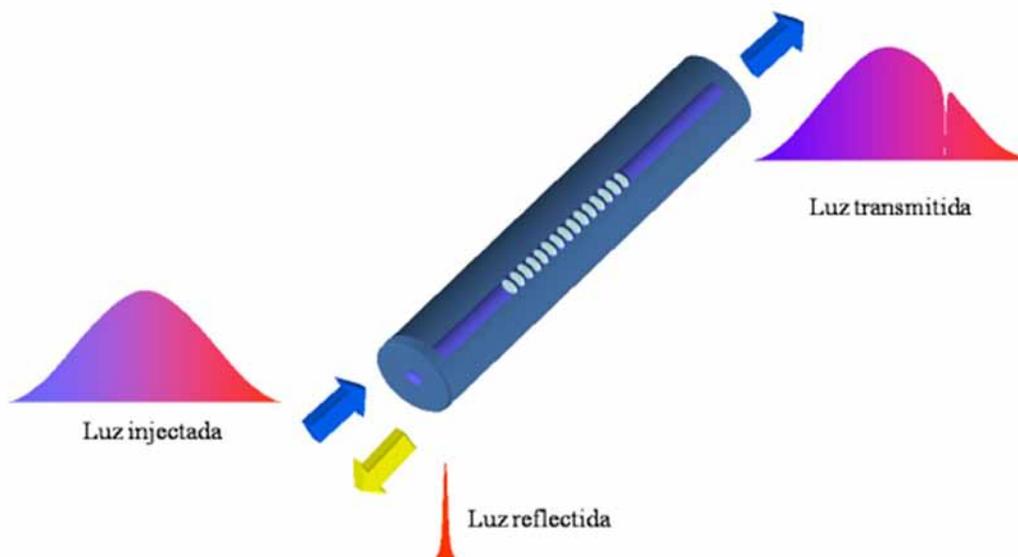
Fig. 7 – Esquema de operação das redes de Bragg. Fonte: [13].

As redes de Bragg em fibra ótica (**figura 7**) são microestruturas inscritas de forma permanente no núcleo de uma fibra ótica monomodo (transmissão de apenas um sinal de luz). Elas refletem um espectro estreito de luz, centrado no comprimento de onda de Bragg, no momento em que iluminadas por uma fonte de espectro largo [13].

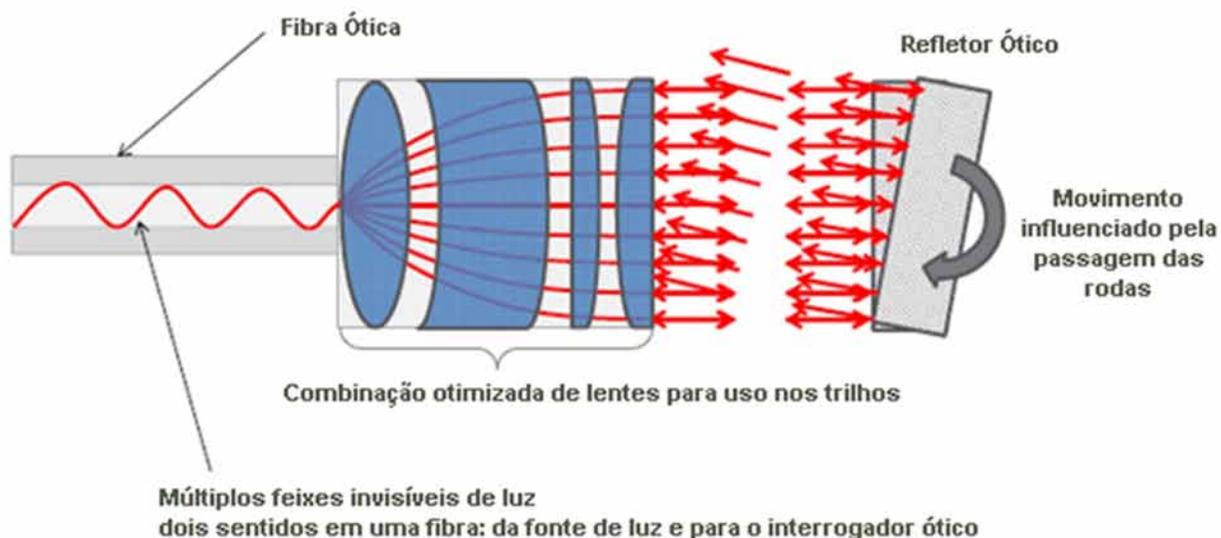
Fig. 8 -Esquema de funcionamento de cada sensor de fibra óptica. Fonte: [12].

Cada sensor recebe do interrogador ótico um feixe de luz, que é conduzido por um fio de fibra ótica. Este feixe, ao chegar no sensor, encontra uma combinação de lentes otimizadas que o dividem em vários feixes, os quais incidem em um refletor ótico, que, quando em repouso, fica posicionado paralelamente ao último espelho, fazendo com que os raios de luz incidentes sejam refletidos na mesma direção em que incidiram, como demonstrado na **figura 8**.

Quando o trem passa por um sensor, o refletor ótico oscila e os feixes de luz são reenviados para os espelhos em uma direção diversa da anterior. Assim, os feixes são convertidos novamente em um único, chegando ao interrogador ótico no formato de um sinal, correspondente à deflexão do trilho [14]. Caso haja um impacto, a oscilação do refletor fará com que

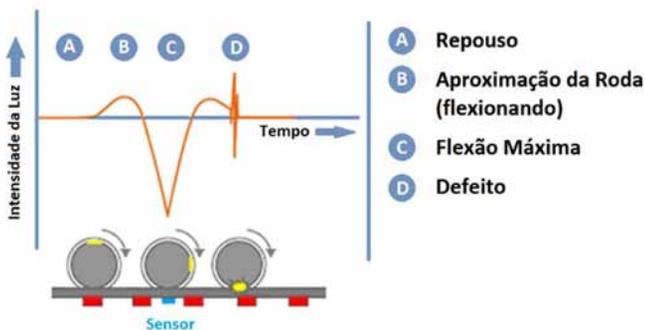
Fig. 9 - Leitura do sinal característico da passagem da roda com defeito sobre um sensor. Fonte: [12], modificado pelo autor.

o sinal tenha uma forma distinta, que neste caso será como um “pulso”, conforme a região “D” da **figura 9**.

A **figura 9** mostra o sinal padrão de medição (deflexão do trilho) na passagem de uma roda com defeito em apenas um dos sensores do detector do impacto de rodas. A posição A representa REPOUSO, ou seja, não existe carga sobre o sensor. A posição B

representa a APROXIMAÇÃO DA RODA, ou seja, o sensor está detectando a roda passando pelo dormente logo antes do mesmo. A posição C representa a FLEXÃO MÁXIMA, ou seja, a roda está em cima do sensor. A posição D representa o DEFEITO. Nesse caso, a roda estava se afastando do sensor, passando sobre o outro dormente, mas havia um defeito que gerou o impacto detectado como um “pulso”.

O equipamento, através de um algoritmo, faz o tratamento do sinal e registra a Força Estática. Na sequência, verifica a amplitude do impacto, caso exista, e soma o valor à Força Estática, chegando ao valor da Força de Total ou Força de Pico.

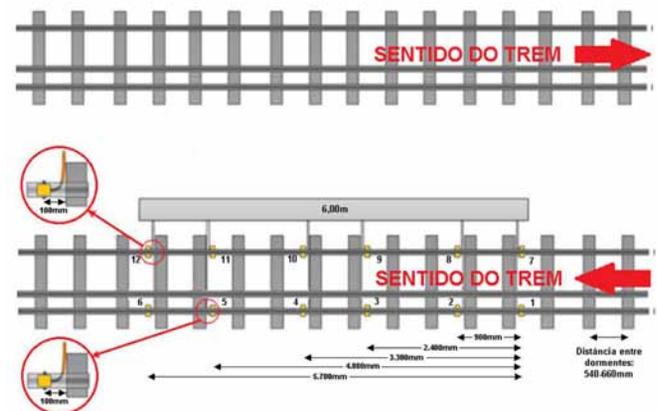
Fig. 10 - Esquema de instalação dos sensores na via permanente. Fonte: [15], modificado pelo autor.

O equipamento foi instalado em dezembro de 2014 no local citado na **figura 3**. Inicialmente a instalação consistiu na confecção de um alicerce de alvenaria e uma gaiola de trilhos (antivandalismo) para alojamento do armário que abrigaria o interrogador óptico. Na sequência, foram instalados os sensores na via de acordo com o esquema apresentado na **figura 10**.

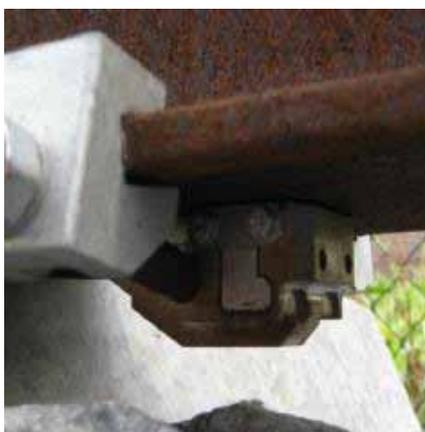
Fig. 11 – Sensor de fibra ótica instalado sob o trilho. Fonte: [15].

A interrupção do tráfego na linha, durante a instalação, demandou curto intervalo de tempo, sendo necessários, aproximadamente, 4 minutos para a instalação de cada sensor (entre limpeza de lastro e oxidação, fixação e torqueamento dos parafusos). A **figura 11** apresenta um dos sensores instalado no patim de um dos trilhos.

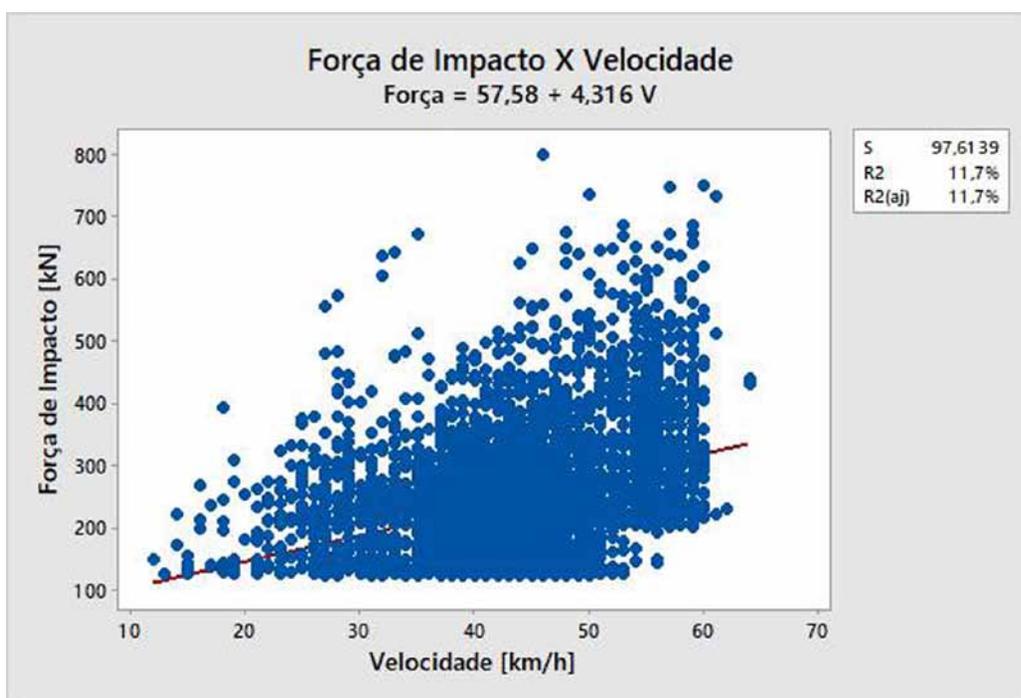
Fig. 13 – Gráfico de dispersão de força de impacto por velocidade. Fonte: O autor.

De posse dos dados de força de impacto e velocidade, foi possível plotar no Minitab um gráfico de dispersão, que pode ser visto na **figura 13**. E, utilizando o recurso de regressão linear, obter a **tabela 1** de análise de variância.

Analisando o gráfico e a **tabela 1**, verifica-se uma grande dispersão entre os dados de força de impacto e velocidade, o que significa que não existe uma boa correlação linear ou não linear entre os dois parâmetros. O desvio padrão e o coeficiente de

determinação (R^2) encontrados na regressão linear não são representativos: o valor do desvio padrão é muito alto e o valor do R^2 , muito baixo (11,7%).

Neste estudo, não foi aplicada a análise de regressão não linear entre força de impacto e velocidade para cada veículo, pois a amostra não sugeriu esta possibilidade, como pode ser visto na **figura 13**.

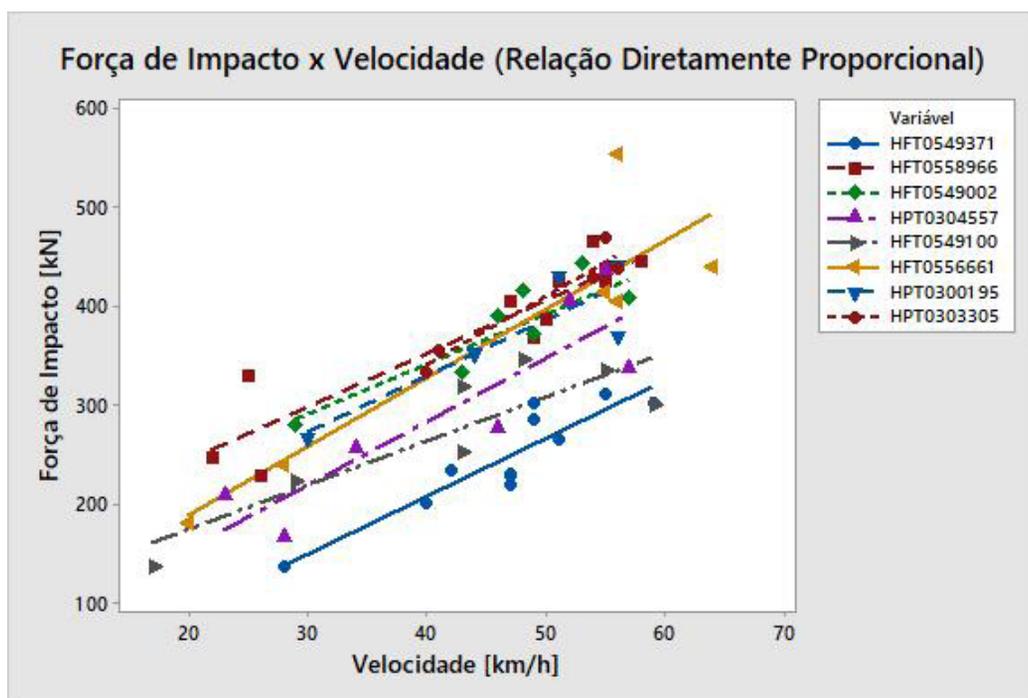
Fig. 14 – Gráfico de dispersão sobreposto dos 8 veículos. Fonte: O autor.

Para melhor análise, plotou-se dois gráficos. O primeiro com 8 veículos que apresentaram coeficientes angulares mais baixos, conforme **figura 14**. O outro com os 4 veículos, que apresentaram coeficientes angulares mais altos, conforme **figura 15**.

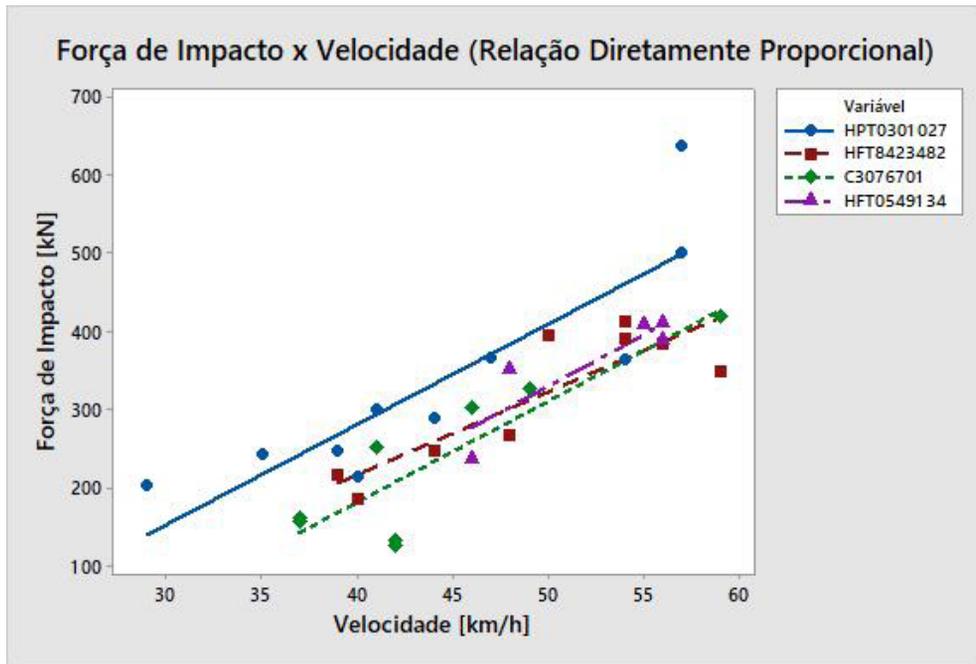
Fig. 15 – Gráfico de dispersão sobreposto dos 4 veículos. Fonte: O autor.

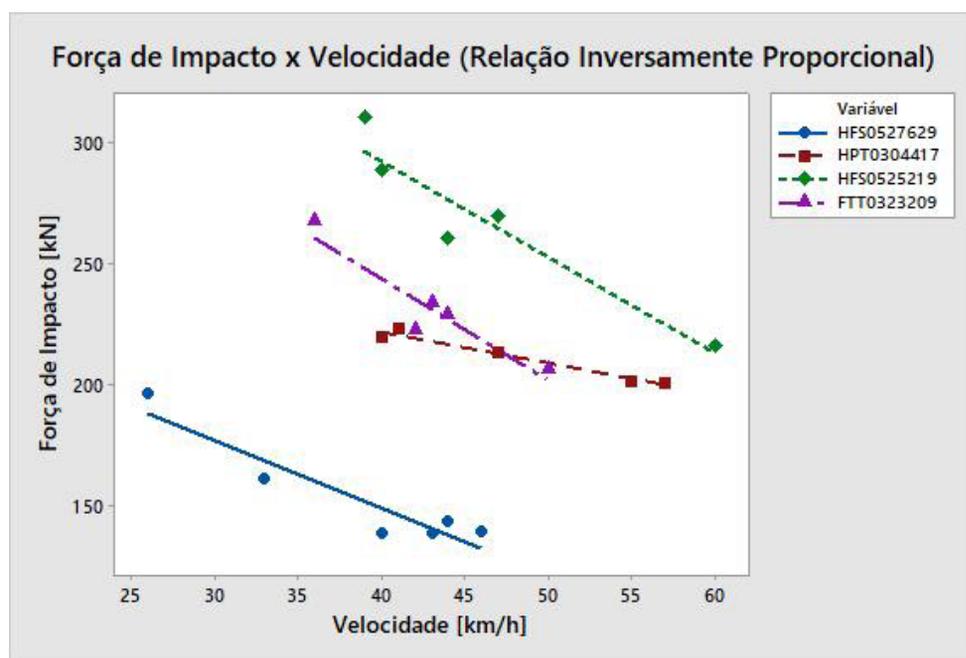
Fig. 16 – Gráfico de dispersão sobreposto dos 4 veículos. Fonte: O autor.

angular variando de -4,210 a -1,307 e R² de 84,0% a 95,1%. A **figura 16** apresenta um gráfico com os dados dos 4 veículos.

Nesses casos, a força de impacto diminuiu com o aumento da velocidade, ou vice-versa, representando um possível defeito na fase inicial.

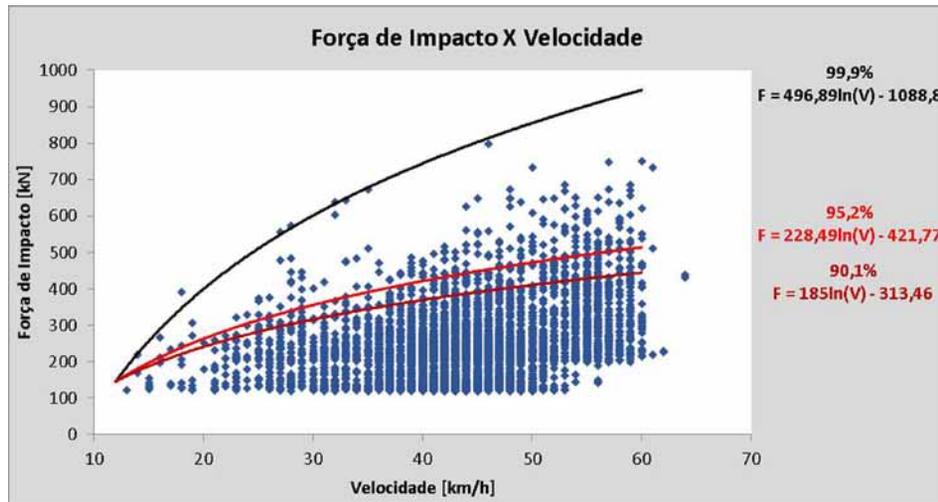
Fig. 17 – Gráfico de dispersão com curvas envoltórias. Fonte: O autor.

Voltando à **figura 13**, é possível traçar curvas envoltórias (não lineares), as quais funcionam como “Linhas Limite de Assertividade” dos dados. A **figura 17** apresenta o gráfico de dispersão de todos os dados, com três curvas envoltórias: uma que compreende 99,9% (curva preta) dos dados; outra que compreende 95,2% (curva vermelho claro); e a última que compreende 90,1% (curva vermelho escuro).

Sendo assim, essas curvas podem ser usadas como envoltórias de segurança. Para o caso de um veículo, que ao passar pelo detector de impacto com uma velocidade de 40 km/h, registra uma força de impacto de 400 kN, pode-se tomar a decisão de reduzir a velocidade do trem para, por exemplo, 20 km/h, tendo a certeza de que a força de impacto será reduzida para aproximadamente 260 kN (com 95,2% de certeza), tornando-se menos prejudicial aos trilhos e rolamentos. Dessa forma, é possível efetuar a redução de velocidade do trem, ao invés de pará-lo para manobra do vagão com defeito.
